Rhepanol® fk'nın uzun ömürlülüğü –
5 kere bağımsız kurumlar tarafından denetlendi ve
5 kere onaylandı

Çatı örtüleri

Çatı örtülerimiz çok yaşıyor.

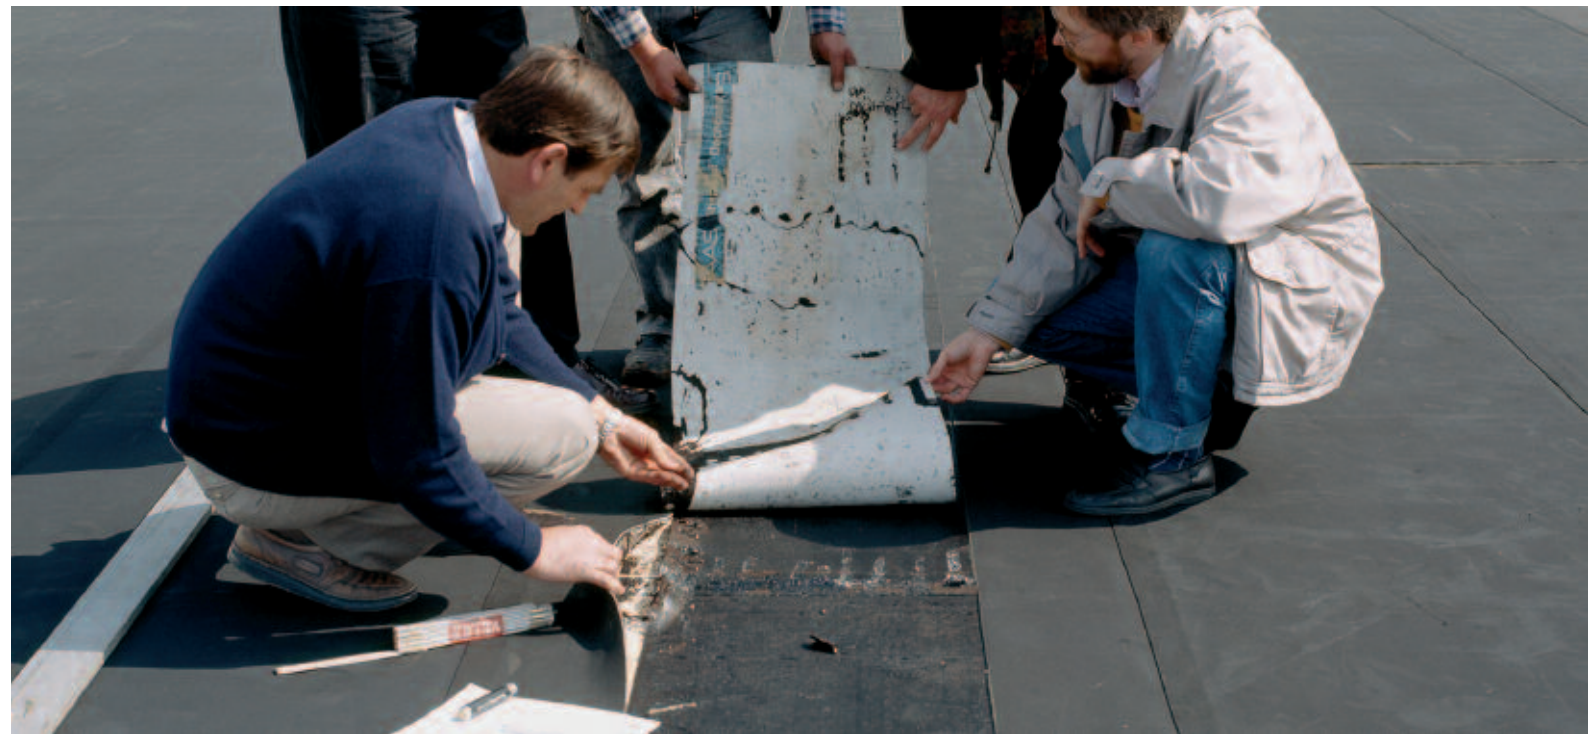
Rhepanol® fk uygulama alanında: ElringKlinger Firması, Dettingen

- Döşeme yılı: 1983
- Çatı alanı: 6.000 m²
- Sistem: Rhepanol fk
- Çözüm: Örtü kenarı mekanik olarak sabitlendi (kenar (etek) sabitlemesi). Isı izolasyon katmanı yapıştırmalı polistirol sert köpük (kademeli dik bağlantı elemanlı plakalar)
- Denetim numunesinin alınma tarihi: 11.04.2002
- Bulgu: DIN 16 731 standardının talepleri 19 yıl sonra dahi karşılanmaktadır

Müşteri tarafından ifade edilen memnuniyete paralel olarak eksper, çatıyı komple gezerek inceledikten ve materyal muayenesinden sonra olumlu bir değerlendirilmeye varmıştır. Üzerinden neredeyse 20 yıllık bir sürenin geçmiş olmasına rağmen hem 6.000 m²'lik çatı alanında hem de sızdırmaz kenar dikiş bölgelelerinde gözle kontrolde herhangi bir hasarlar tespit edilememiştir. Rhepanol fk orada kusursuz bir şekilde DIN seviyesindeydi ve hala o seviyededir.

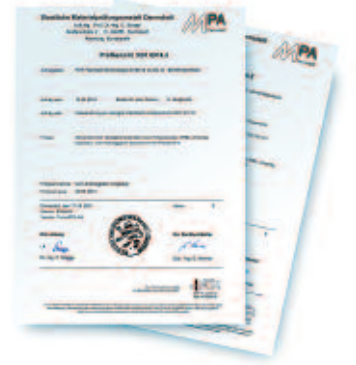
ElringKlinger üretim tesisinin çatı örtüleri 1983 yılında sabitlemesiz yöntemle döşenmiştir ve kaplanmış örtü kenarında mekanik olarak sabitlenmiştir, bunun bir diğer adı da etek sabitlemesidir. Isı izolasyon katmanı

olarak, kademeli dik bağlantı elemanlı plakalar şeklinde yapıştırmalı polistirol sert köpük kullanılmıştır.

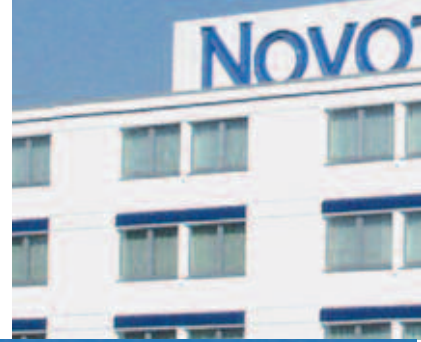
Novotel, Achim

- Döşeme yılı: 1981
- Çatı alanı: 2.000 m²
- Sistem: Rhepanol fık
- Çözüm: Örtü kenarı mekanik olarak sabitlendi (kenar (etek) sabitlemesi). Isı izolasyon katmanı yapıştırılmalı polistirol sert köpük (kademeli dik bağlantı elemanlı plakalar)
- Denetim numunesinin alınma tarihi 19.06.2001
- Bulgu: DIN 16 731 standardının talepleri 20 yıl sonra dahi karşılanmaktadır.

1981 yılında döşenmiş olan düz çatının özellikleri: O zaman henüz BRAAS tarafından teslim edilen Rhepanol fk 2.000 m²'lik alana sabitlemesiz olarak döşenmiş ve kaplanmış örtü kenarında mekanik olarak sabitlenmiştir. Isı izo-

lasyonu olarak yapıştırılmalı kademeli dik bağlantı elemanlı polistirol sert köpük plakaları kullanılmıştır.

Bizim açımızdan Bremen seyahatimize değdi: Komple izolasyon sathında kesinlikle kalite kaybı tespit edilememiştir. Sızdırmaz kenar dikiş bölgeleri de yirmi yılı hasarsız bir şekilde geçirmişleridir. Bu "resmi" sonuç kesinlikle Novotel'in kendi değerlendirmesiyle örtüşmektedir. İşletmeci bugün dahi kararından ötürü çok memnun.

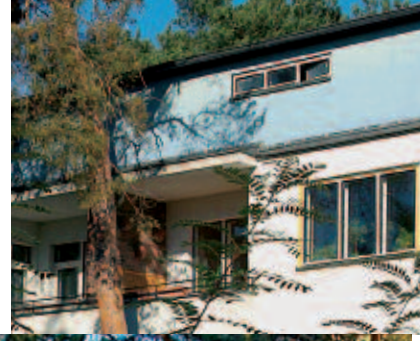
APARTMAN ARJANTİN BULVARI

Berlin'deki Arjantin Bulvarı'ndaki sitenin üzerine koruyucu elini uzatana özgürce bir bakış: 6.000 m² Olağanüstü bir performanstaki Rhepanol fk.

- Döşeme yılı: 1984 /85
- Çatı alanı: 6.000 m²
- Sistem: Rhepanol fk
- Çözüm: Ahşap konstrüksiyon üzerine mekanik sabitleme
- Denetim numunesinin alınma tarihi: 28.08.2001
- Bulgu: DIN 16 731 standardının talepleri 16 yıl sonra dahi karşılanmaktadır.

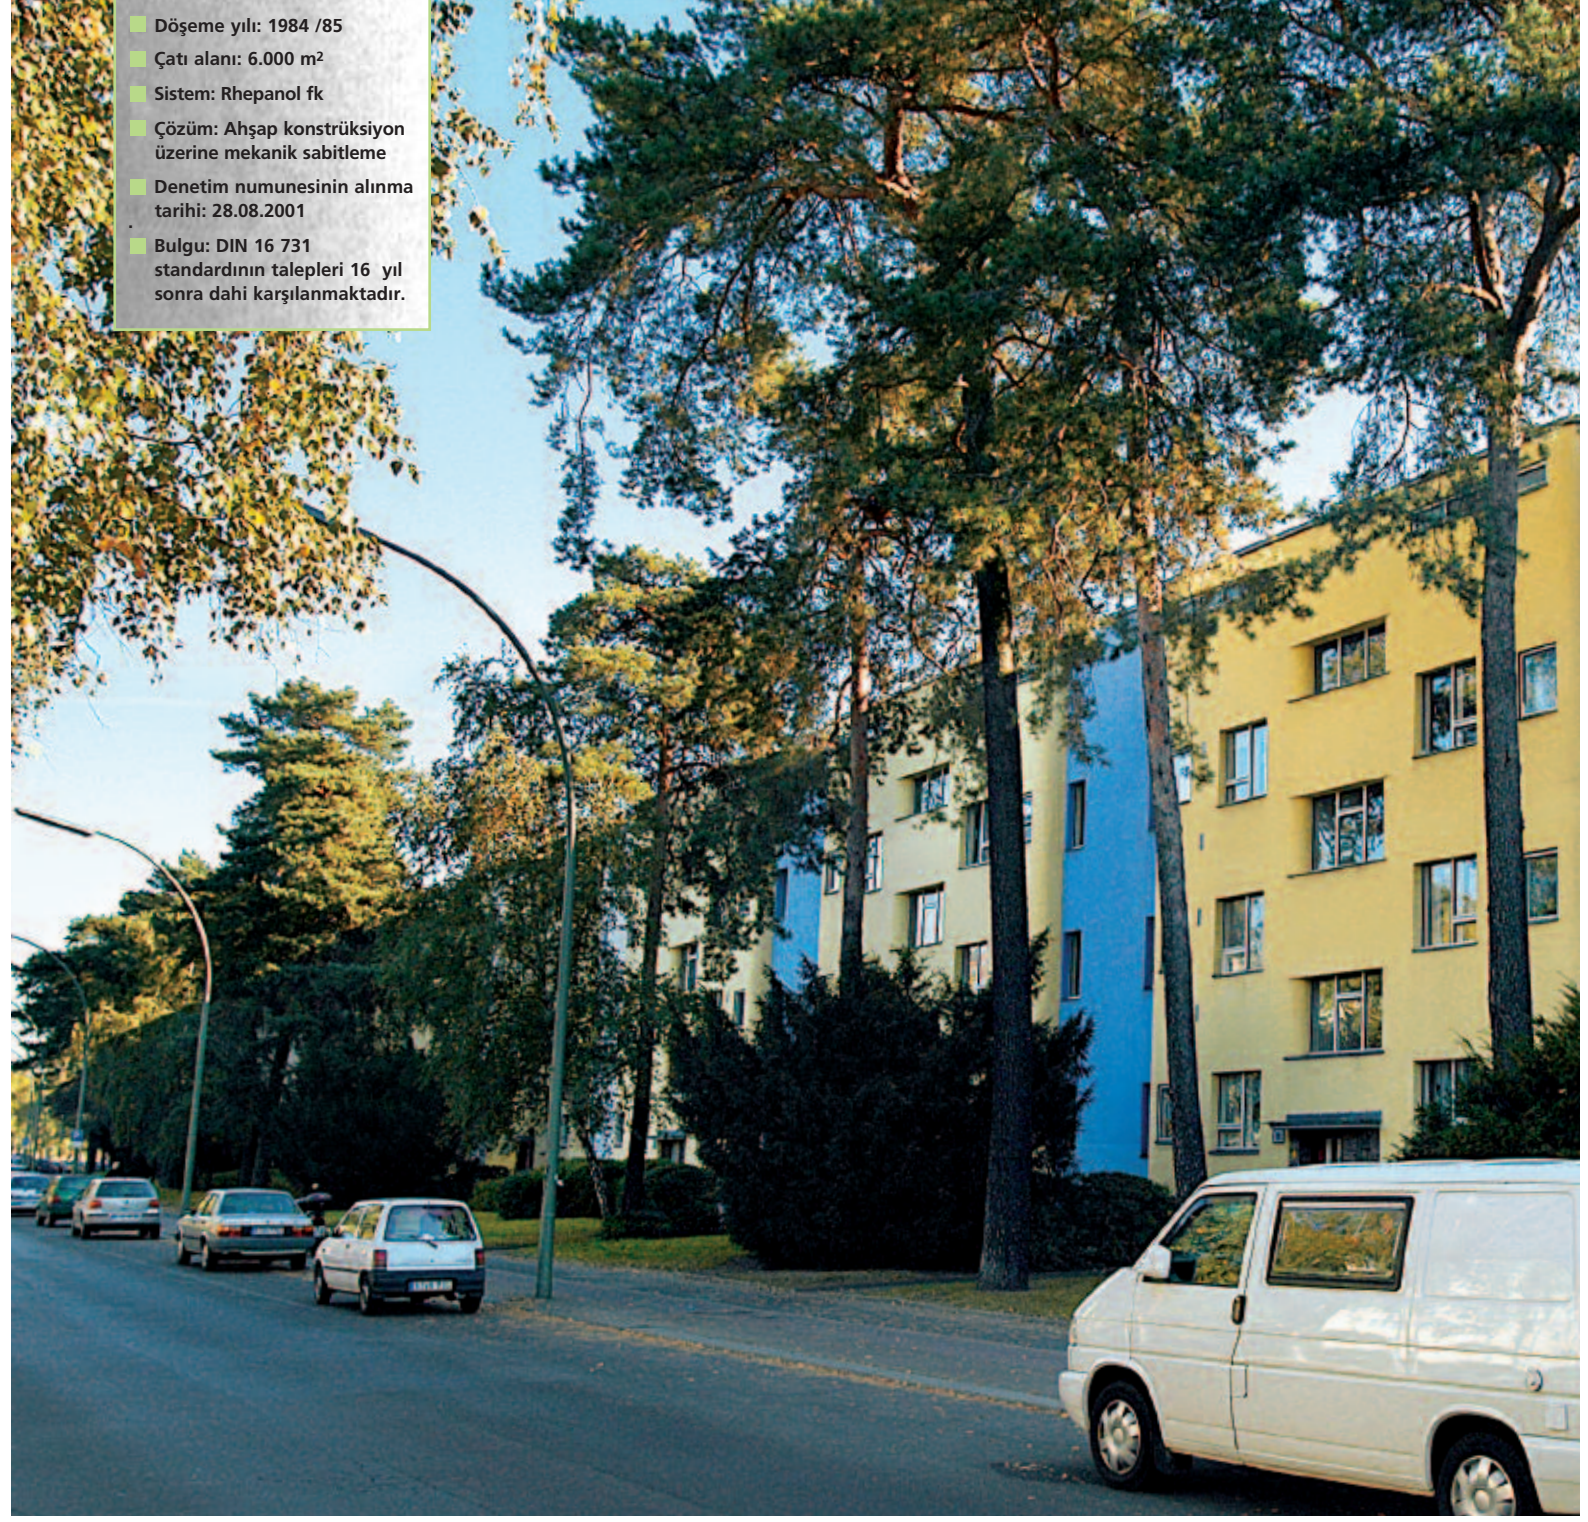
Berlin, Arjantin Bulvarı'ndaki site

Bu çatıda da sonuç aynı: 16 yıl sonra dahi çatı örtüsü, DIN 16 731 standardının taleplerini yeni ürünleri için zorunlu kıldığı şekilde yerine getirmektedir.

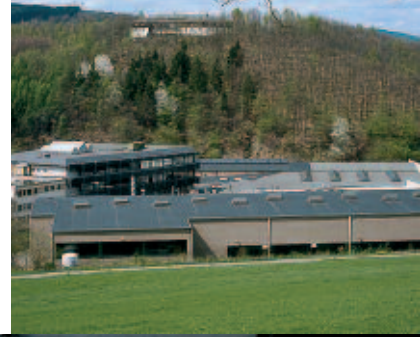
**DURA
(ÖNCEKİ ADI SCHADE)**

Dura işletme grubunun cam sistemleri tesisinin çatısı – kırılma dışında her şeye sahip 1981 yılında Plettenberg'deki temsilciliğin binası Rhepanol fk ile izole edilmiştir.

- Döşeme yılı: 1981
- Çatı alanı: 10.000 m²
- Sistem: Rhepanol fk
- Çözüm: mekanik sabitleme, kısmen etek dikişi ve kısmen yapıştırılmış
- Denetim numunesinin alınma tarihi: 09.07.2002
- Bulgu: DIN 16 731 standardının talepleri 21 yıl sonra dahi karşılanmaktadır.

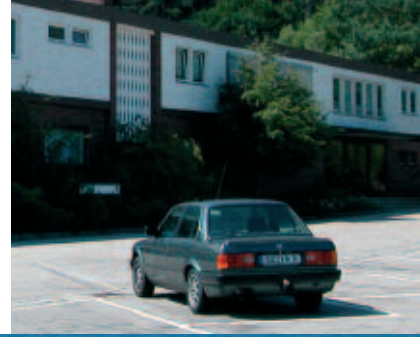
AUTOFORM KUNSTSTOFFTEILE

Otomotiv sanayisinin bu tedarikçisinin fabrika binası Elsendorf'ta bulunmaktadır. Burada 1979 yılındaki onarım ve modernizasyon çalışmasında Rhepanol fık eski bitumin çatısının üzerine döşenmiştir.

- Döşeme Yılı: 1979
- Çatı alanı: 7.500 m²
- Sistem: Rhepanol fık
- Çözüm: Ahşap konstrüksiyon üzerine mekanik sabitleme
- Denetim numunesinin alınma tarihi: 06.08.2002
- Bulgu: DIN 16 731 standardının talepleri 23 yıl sonra dahi karşılanmaktadır.

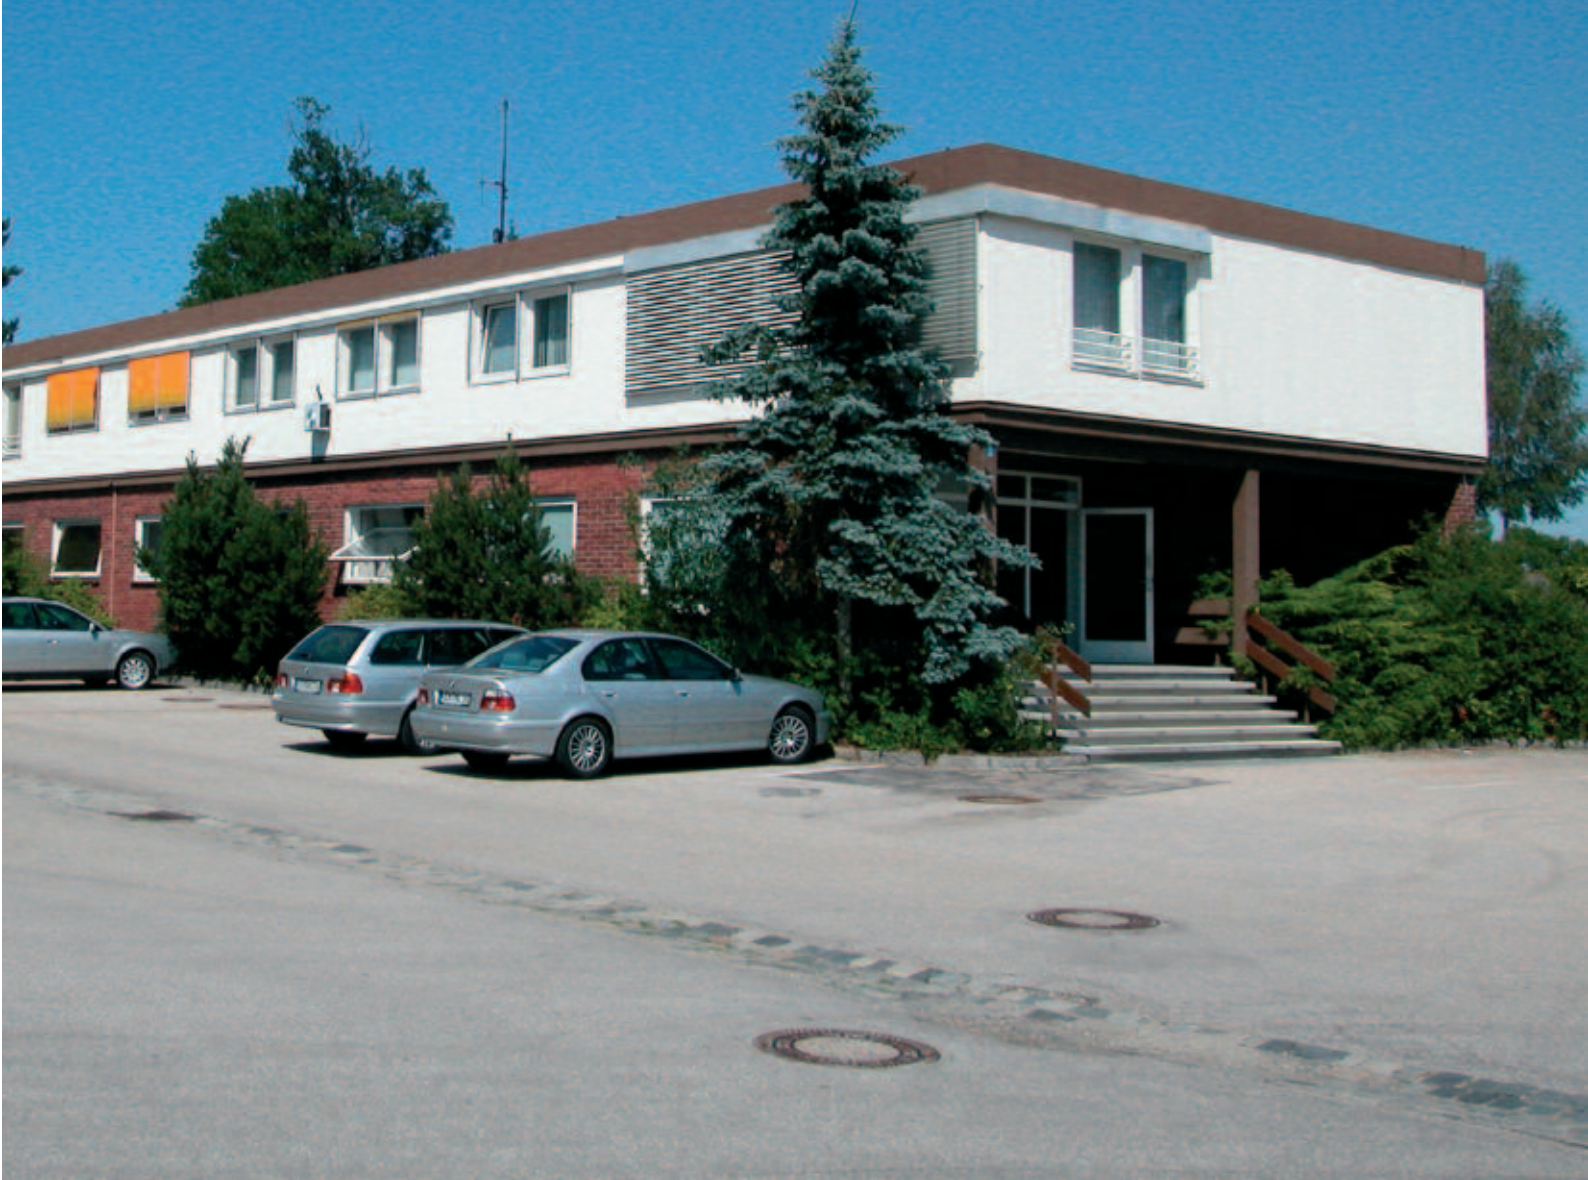
Rhepanol® fk uygulama alanında: Autoform Kunststoffteile, Elsendorf

Hiç bir kusur yok – 7.500 m²'lik bir alanda sızdırmazlık tümüyle sağlanmış durumda. Bunun çok tabii olduğunu düşünmek o kadar da doğru değil, özellikle bir ahşap altyapısının sıklıkla derz gibi kritik noktalarda küçük yırtılmalara neden olabileceği göz önünde bulundurulursa. Fakat Rhepanol fk dayandı.
